ANÁLISIS GEOTÉCNICO DE ESTABILIDAD Y MONITOREO DE UNA ESCOMBRERA DE LA ZONA SUR MINA PRIBBENOW

FUNDACIÓN UNIVERSITARIA DEL ÁREA ANDINA SEDE VALLEDUPAR
INGENIERÍA GEOLÓGICA
2018

PROYECTO DE GRADO PRESENTADO COMO REQUISITO PARA OPTAR POR
EL TÍTULO DE INGENIERO GEÓLOGO

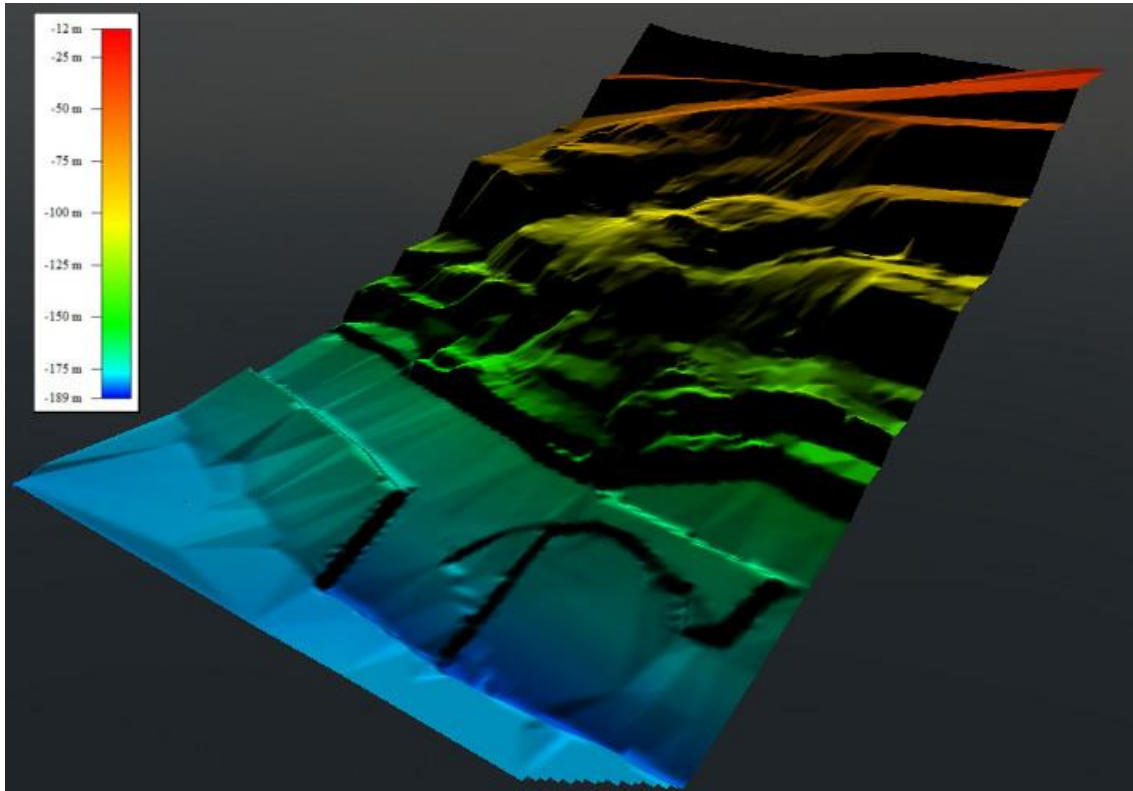
Figura 2. Modelo tridimensional del deslizamiento

El día 24 de septiembre de 2017 se realiza la voladura de rugosidad en el área de la escombrera con una longitud de 520 metros, una hora antes, el monitoreo muestra un movimiento muy pequeño, pero inmediatamente transcurrido un tiempo se refleja una aceleración del movimiento (ver tabla 1 y Figuras 2 a 8) que registró un deslizamiento que afectó una vía secundaria de acarreo (Rampa Panamericana) que cruzaba el relleno, de inmediato se da la alerta y se cierra el área hasta que el monitoreo muestre y refleje una disminución en el movimiento, posteriormente se procede con el plan correctivo de estabilización.

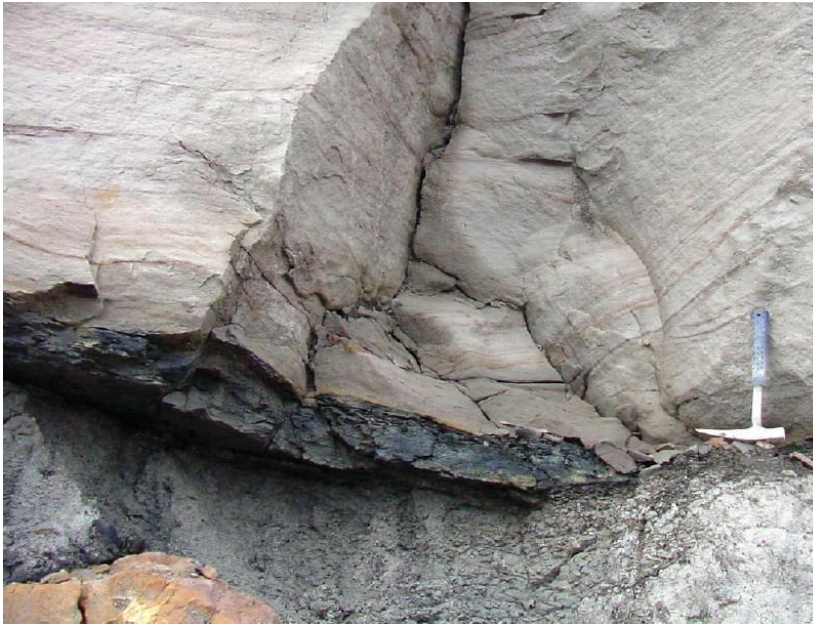
encontradas en el área de estudio son muy similares a las del segundo tipo. (Foto 18). Existen gran número de coincidencias las cuales sugiere que parte de la plasticidad de las arcillolitas proviene, como se mencionó anteriormente, de propiedades específicas del material, pero también se ha encontrado que su origen se relaciona con la presencia de aguas subterráneas y la deformación estructural.

Fotografía 18. Capa de arcillolita plástica de 1.5' de espesor, a la base de una canal de arenisca de relativa alta permeabilidad.

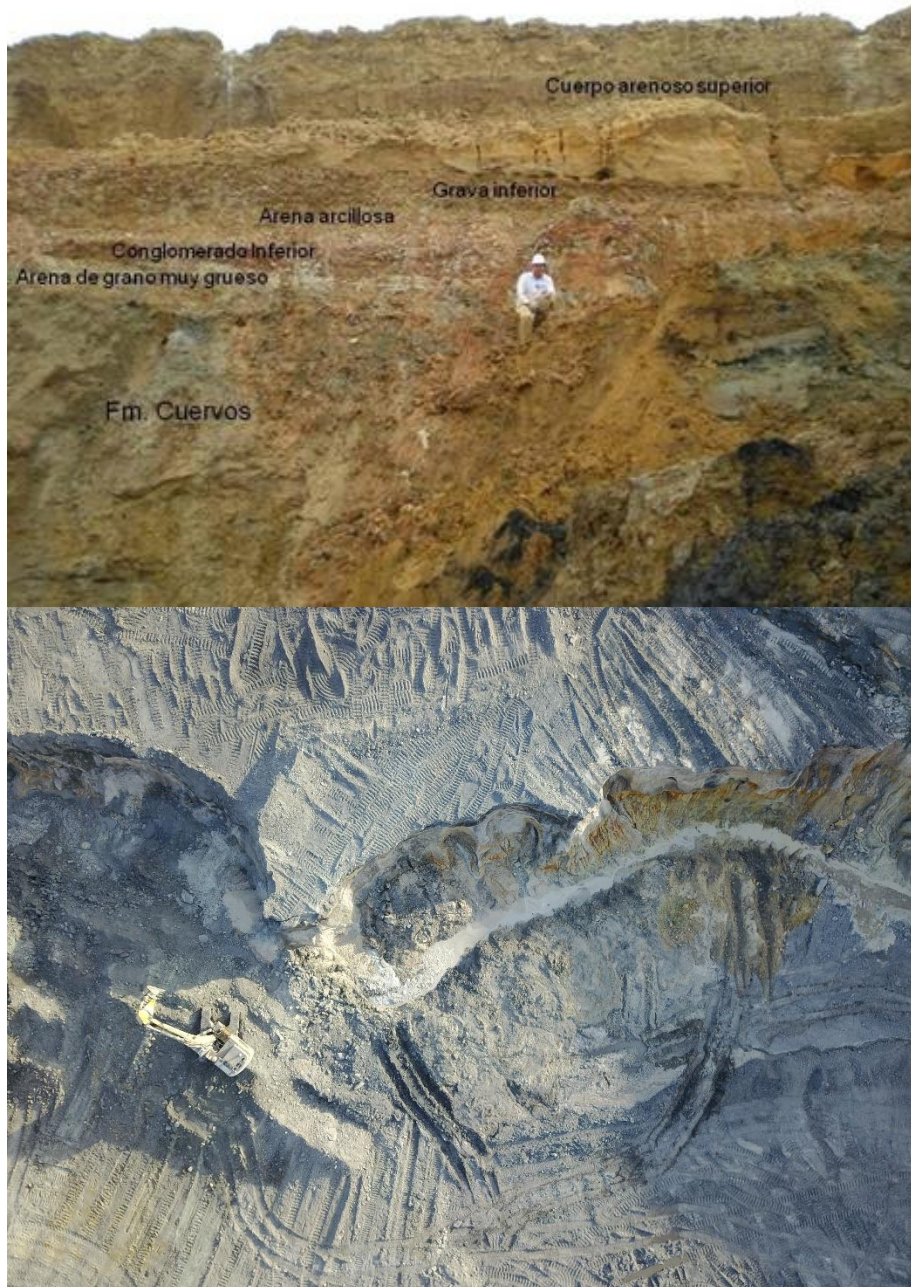
Pit minero (Ver Fotografía 19) En estos depósitos se evidencia presencia de agua la cual se filtra a través del contacto con la Formación infrayacente.

Fotografía 19. Depósito Aluvial. Mina La Loma.

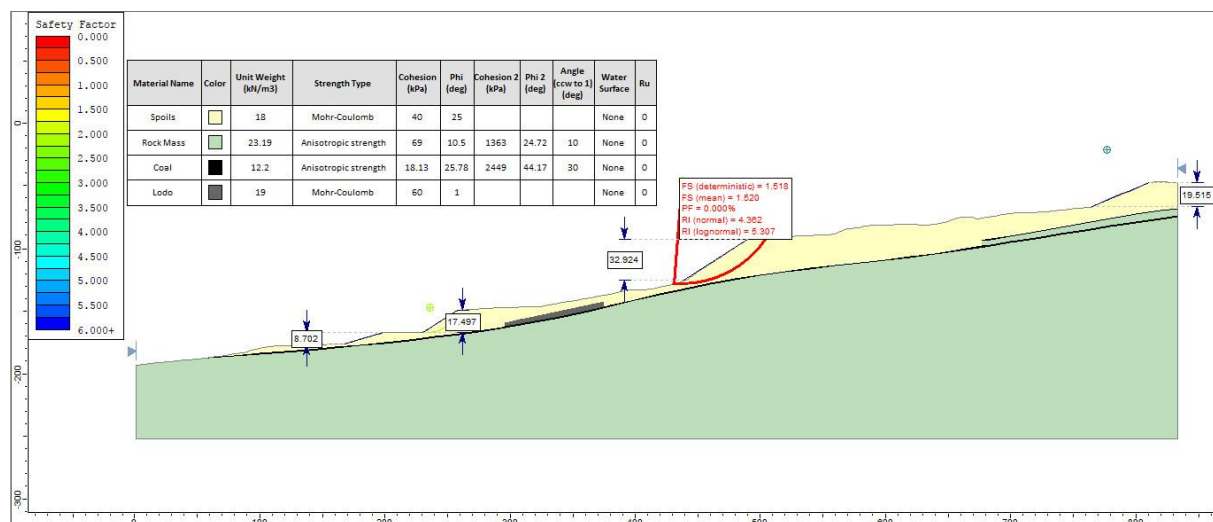
Como una muestra de los cálculos realizados, en las Figuras 39 a 58 se presentan los resultados obtenidos mediante el programa Slide®, para los análisis de estabilidad efectuados en el área crítica de la escombrera (Sección 1, 2, 3, 4, 5). Como se puede observar, al evaluar superficies de falla circulares y compuestas se obtienen en algunos casos factores de seguridad que se encuentran en el intervalo de amenaza baja y media según los criterios establecidos por la ANLA tanto para la condición “Normal” como para los eventos “Extremos”.

Figura 40. Secc1. Talud Seco. Pared baja área escombrera. Falla circular. Condición normal.

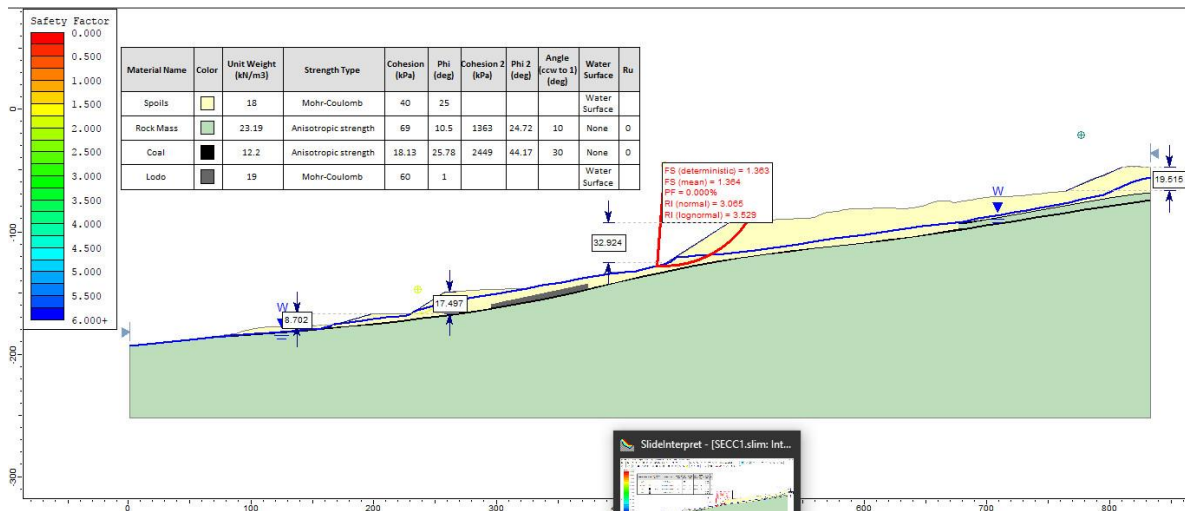
Figura 41. Secc1.Talud con nivel de agua. Pared baja área escombrera. Falla Circular. Condición normal.

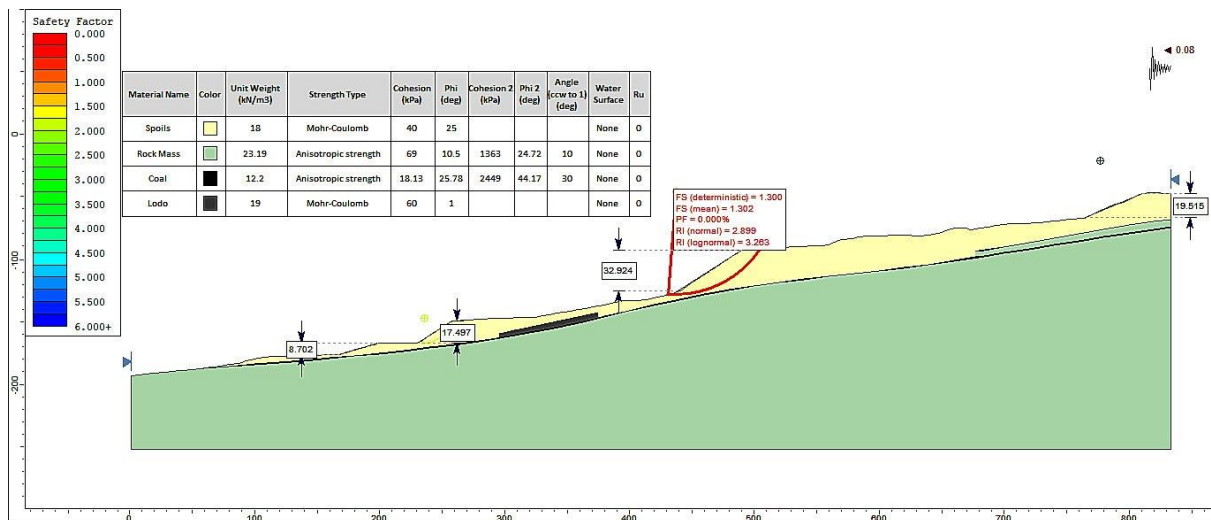
Figura 42. Secc1.Talud Seco. Pared baja área escombrera. Falla circular. Condición pseudoestico.

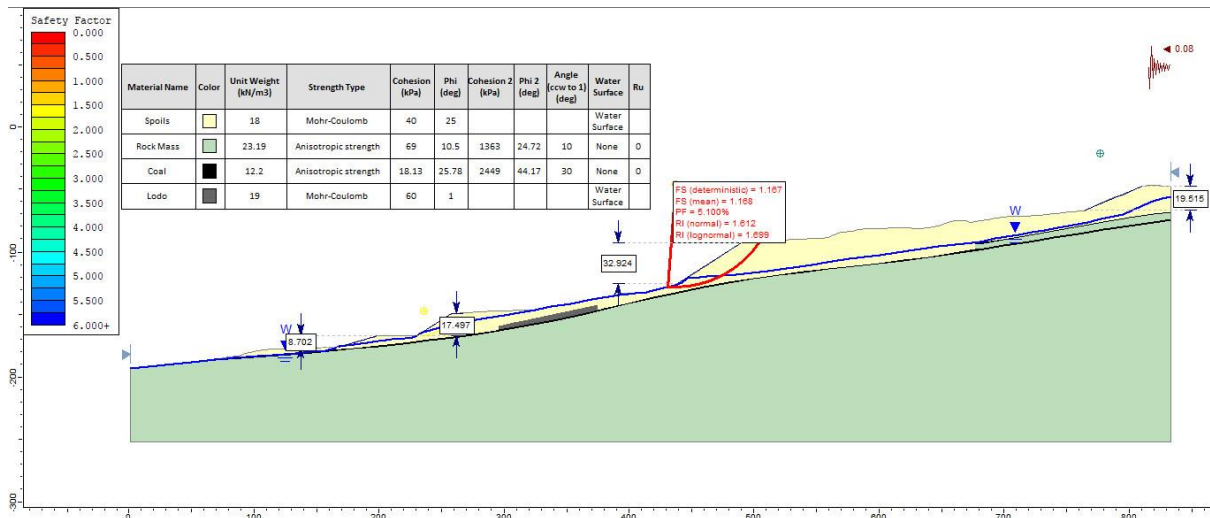
Figura 43. Secc1. Talud con nivel de agua. Pared baja área escombrera. Falla Circular. Condición Pseudoestático.

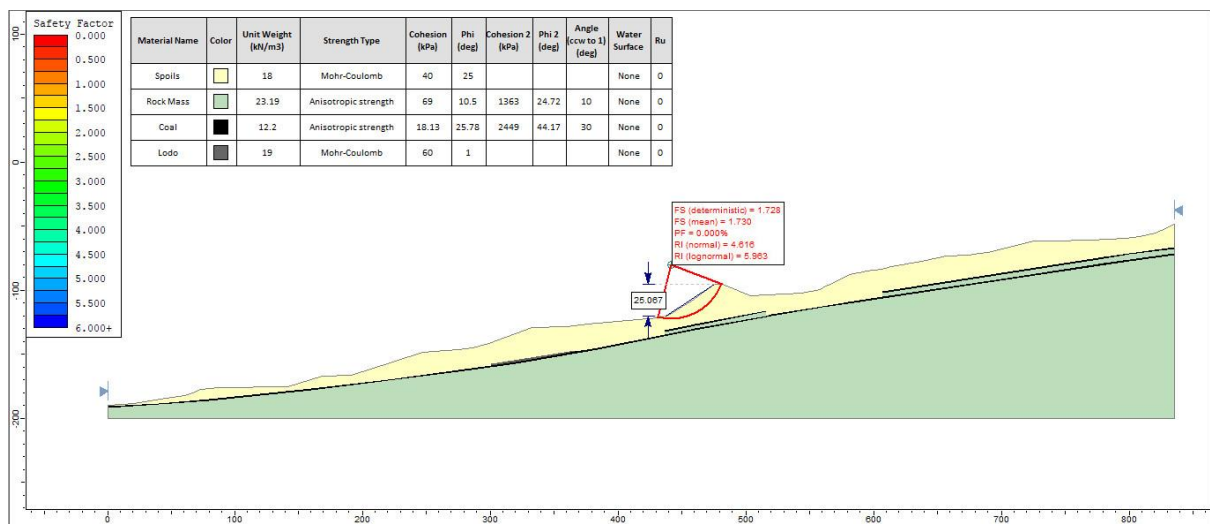
Figura 44. Secc2. Talud Normal. Pared baja área escombrera. Falla Circular. Condición normal.

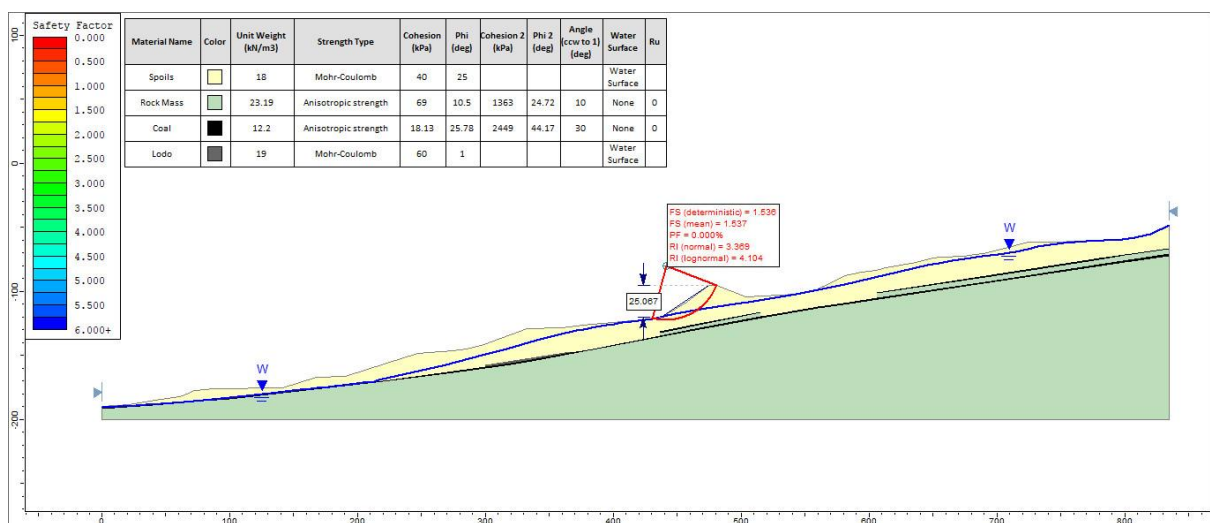
Figura 45. Secc2. Talud con nivel de agua. Pared baja área escombrera. Falla Circular. Condición normal.

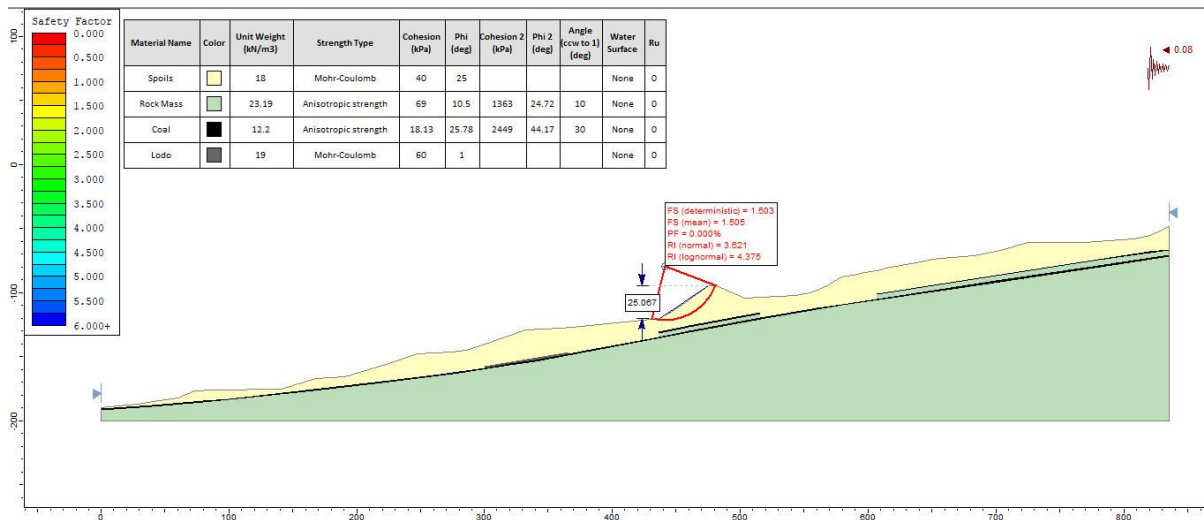
Figura 46. . Secc2.Talud Normal. Pared baja área escombrera. Falla Circular. Condición pseudoestático.

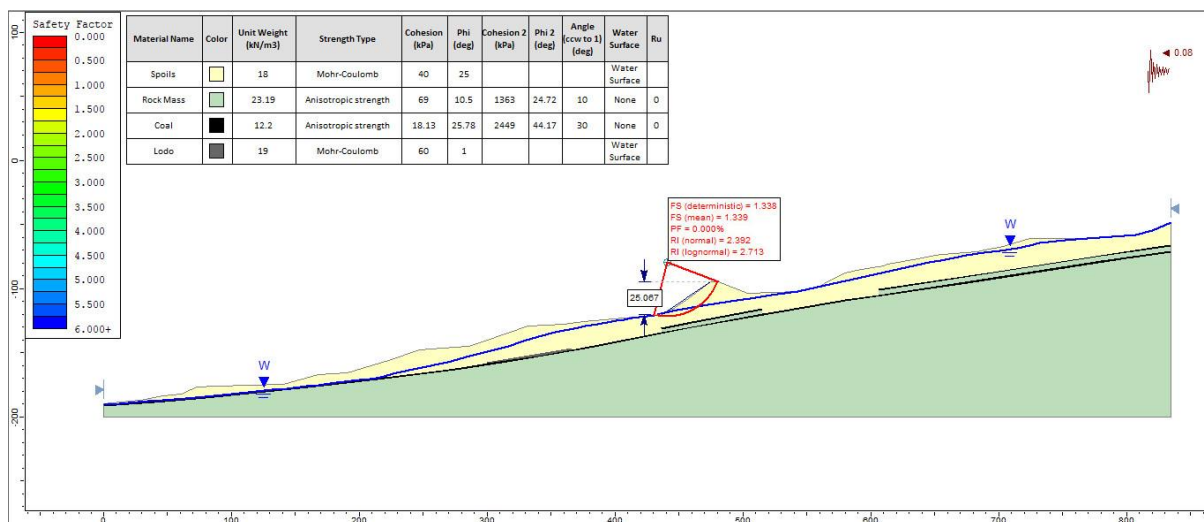
Figura 47. Secc2.Talud con nivel de agua. Pared baja área escombrera. Falla Circular. Condición pseudoestático.

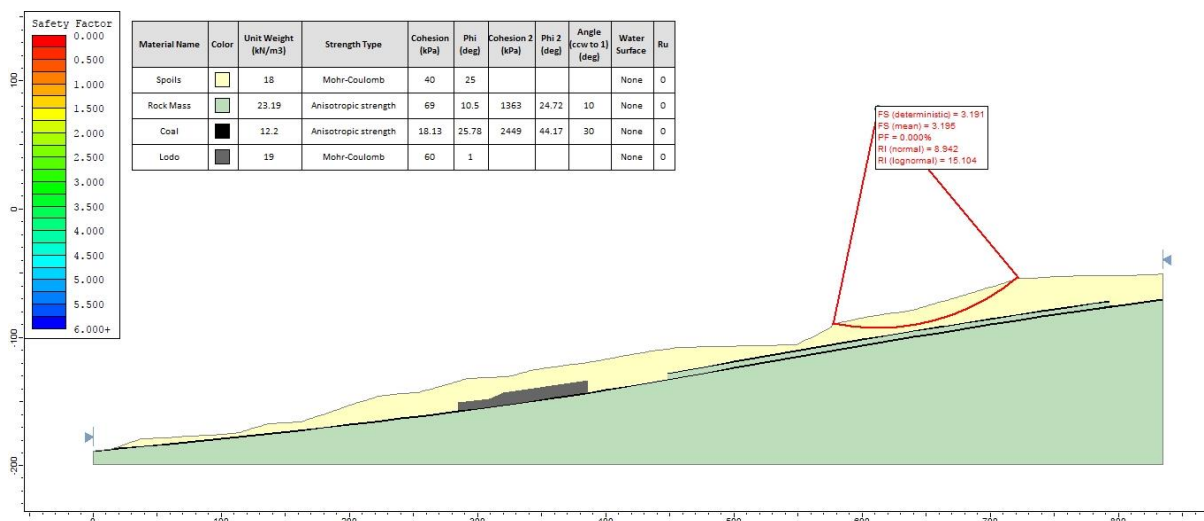
Figura 48. Secc3.Talud Normal. Pared baja área escombrera. Falla Circular. Condición normal.

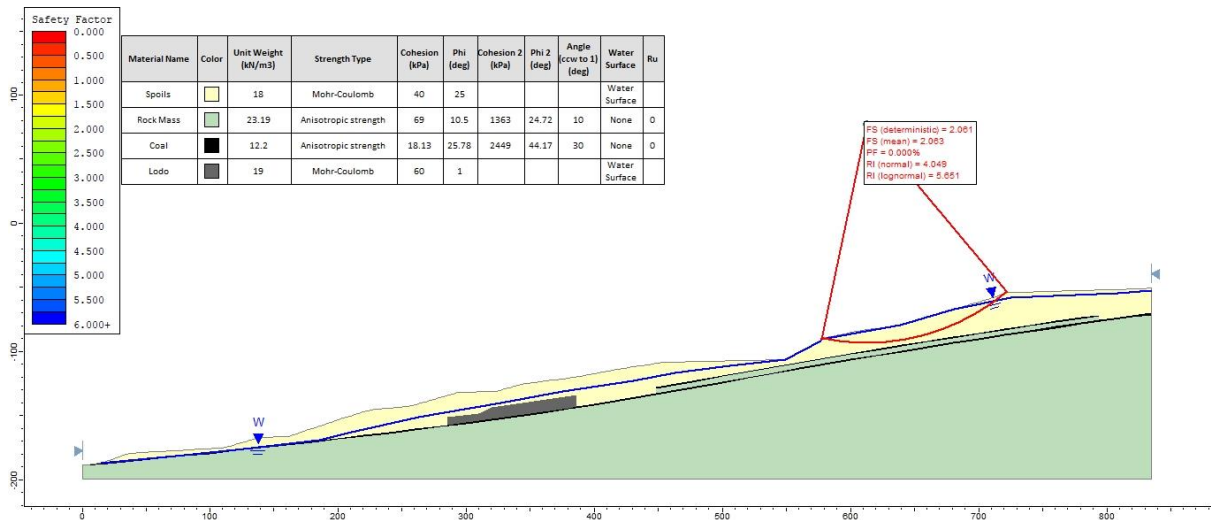
Figura 49. Secc3.Talud con nivel de agua. Pared baja área escombrera. Falla Circular. Condición normal.

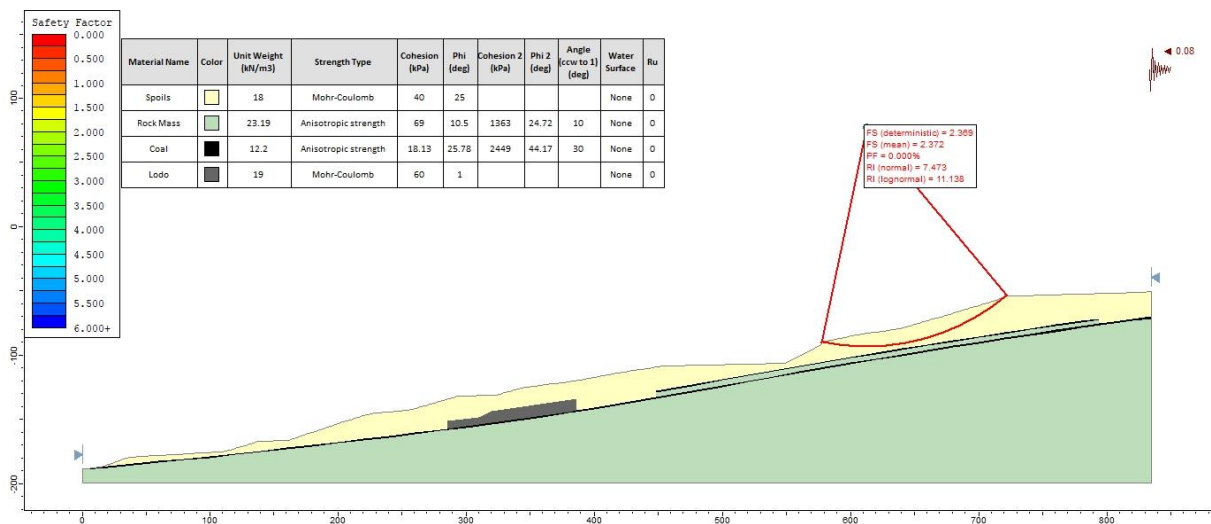
Figura 50. Secc3.Talud Normal. Pared baja área escombrera. Falla Circular. Condición pseudoestático.

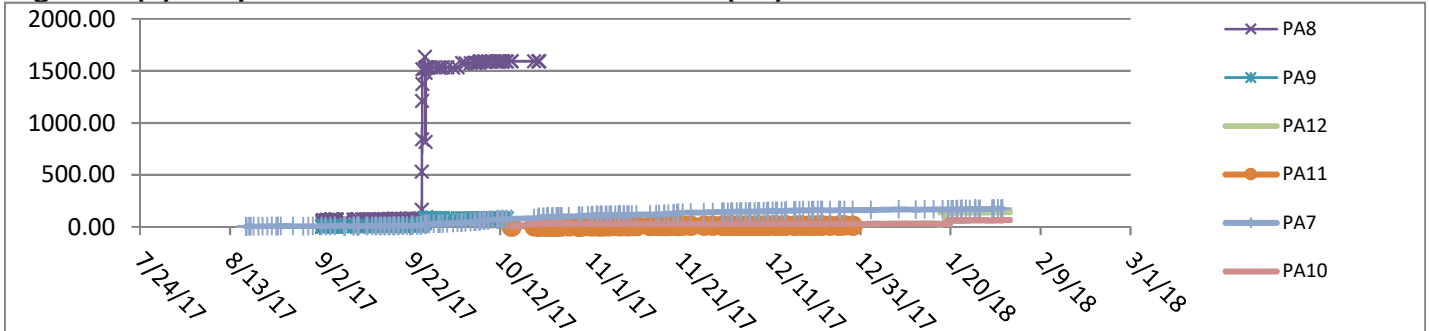
Figura B1(b): Desplazamiento acumulado Total diario (cm)

Se observa un desplazamientos 10m y 30 cm aproximadamente para el prisma PA8 y PA12 esto debido al deslizamiento ocurrido el 24 de septiembre 2017 y el 1 de enero 2018, para el restante las medida diarias son muy bajas y algunas oscilan debajo del error mínimo de equipo. El comportamiento agrupado no es lógico pues los puntos se ubican sobre diferentes áreas y materiales, esto revela que el registro es en su mayoría "ruido" producto del error intrínseco de medida y precisión del equipo.

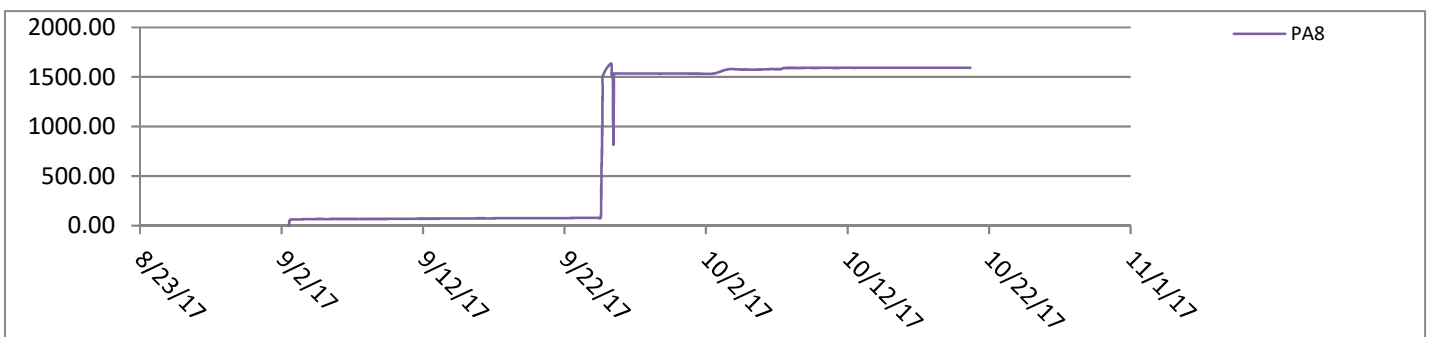
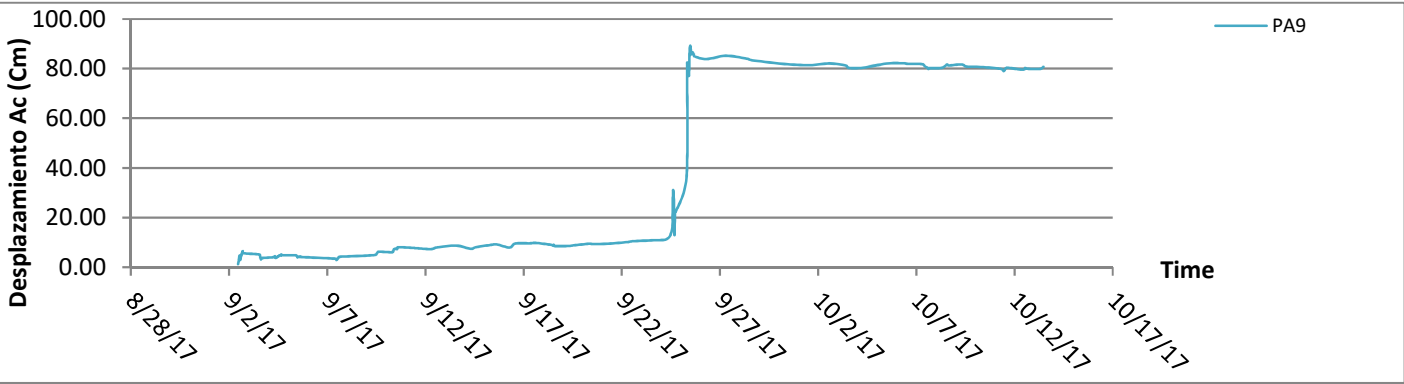
Los Prismas PA8 y PA9 evidencian el comportamiento del desplazamiento acumulado total y deslizamiento de la escombrera en su tiempo determinado desde el 24/09/17 hasta el 25/09/17

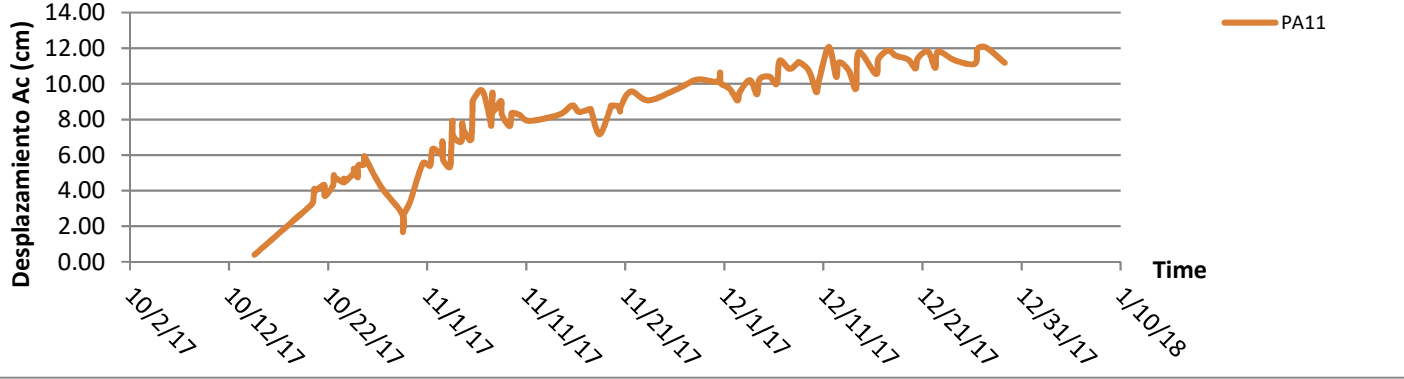
Figura B1(e): Desplazamiento acumulado Total Prisma 11 (cm)

Algunas medidas diarias para el PA11 son muy bajas y oscilan debajo del error mínimo de equipo . El comportamiento agrupado no es lógico, esto revela que el registro es en su mayoría "ruido" producto del error intrínseco de medida y precisión del equipo.

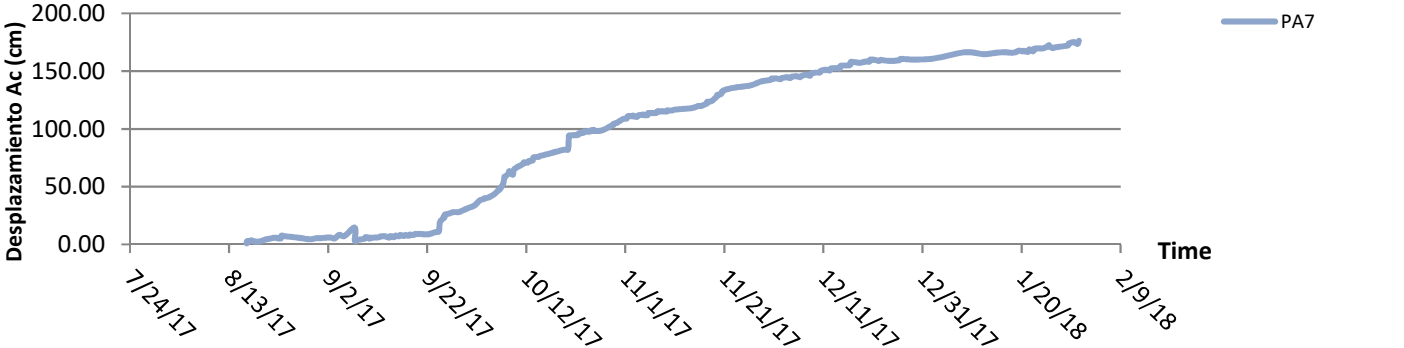
Figura B1(g): Desplazamiento acumulado Total Prisma 7 (cm)

Algunas medidas diarias para el PA7 son muy bajas y oscilan debajo del error mínimo de equipo . El comportamiento agrupado no es lógico, esto revela que el registro es en su mayoría "ruido" producto del error intrínseco de medida y precisión del equipo.

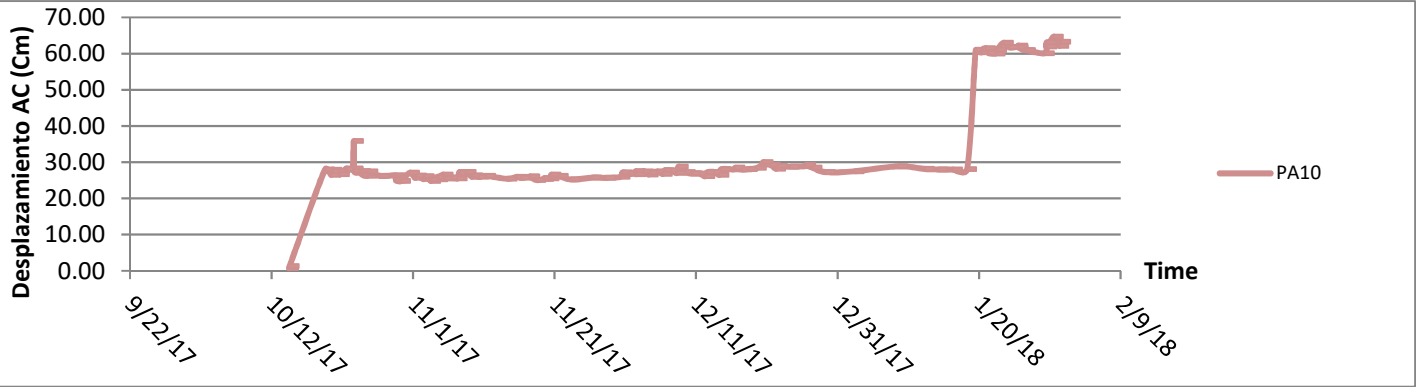
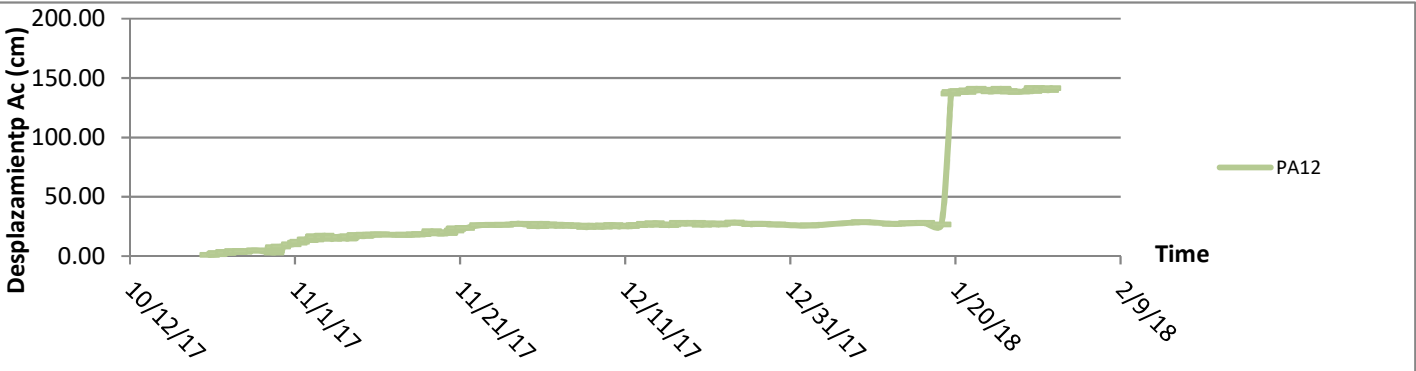
Los Prismas PA10 y PA12 evidencian el comportamiento del desplazamiento acumulado total y deslizamiento de la escombrera en su tiempo determinado desde el 18/01/18 hasta el 19/01/18

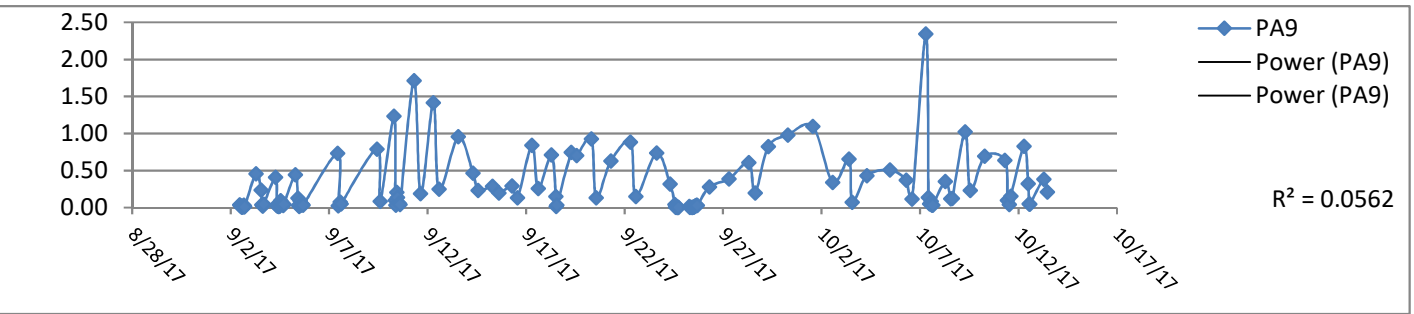
Figura B3(e): Inverso de la velocidad Prisma PA9 (dia/cm)

No se observa una tendencia adversa. El inverso de la velocidad está muy por encima del límite mínimo admisible para Material Aluvial (0,06 día/cm).

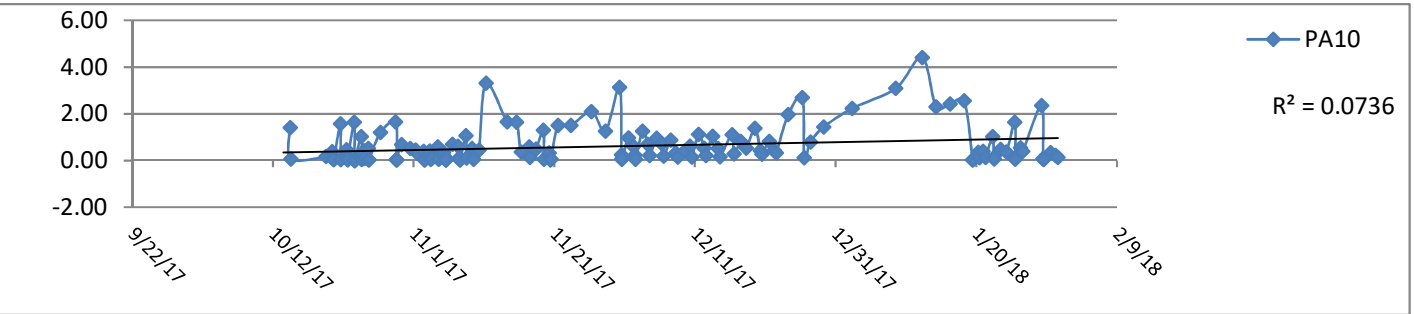
Figura B3(f): Inverso de la velocidad Prisma PA10 (dia/cm)

No se observa una tendencia adversa. El inverso de la velocidad está muy por encima del límite mínimo admisible para Material Aluvial (0,06 día/cm).

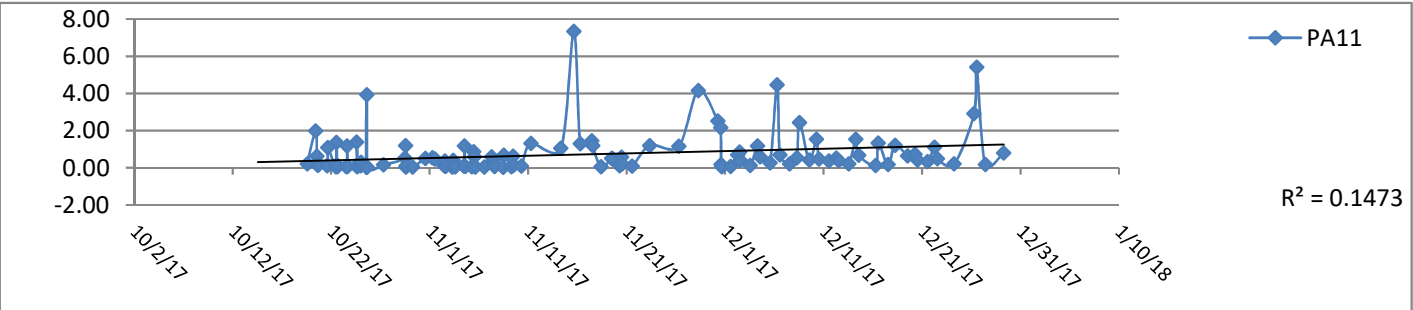
Figura B3(f): Inverso de la velocidad Prisma PA11 (dia/cm)

No se observa una tendencia adversa. El inverso de la velocidad está muy por encima del límite mínimo admisible para Material Aluvial (0,06 día/cm).

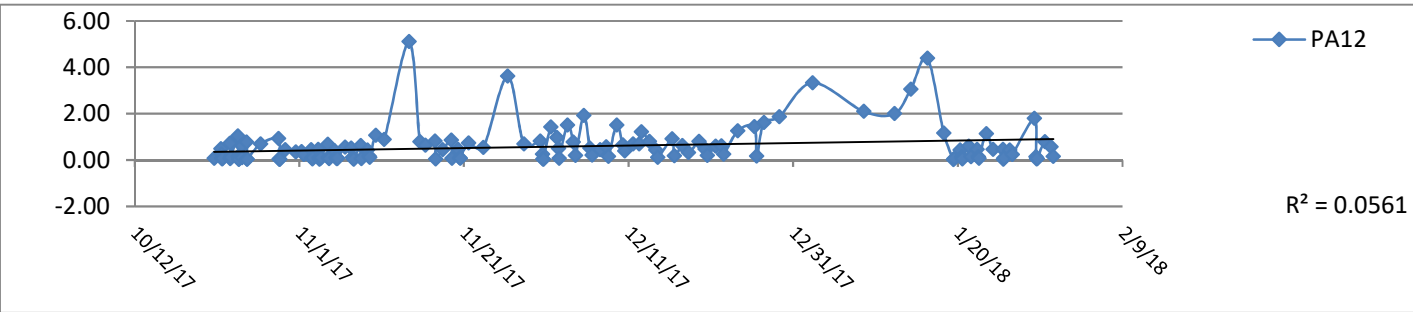
Figura B3(g): Inverso de la velocidad Prisma PA12 (dia/cm)

No se observa una tendencia adversa. El inverso de la velocidad está muy por encima del límite mínimo admisible para Material Aluvial (0,06 día/cm).

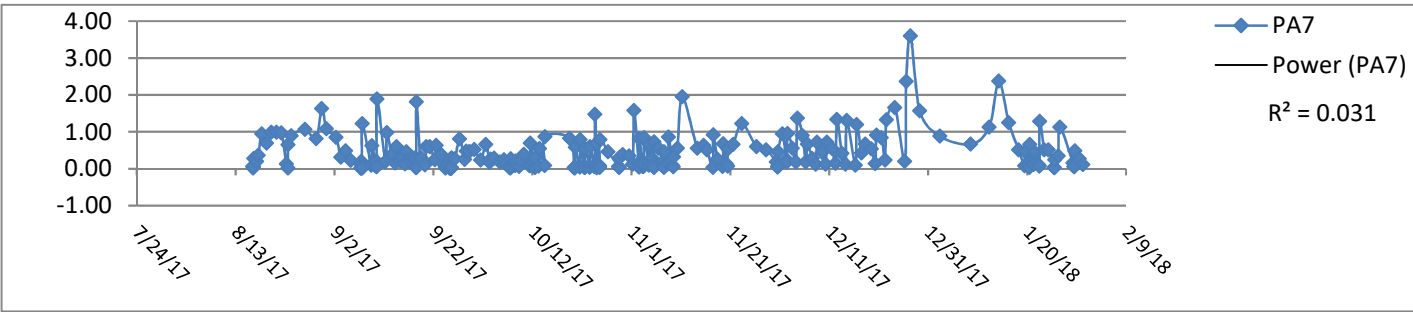
Figura B3(h): Inverso de la velocidad Línea PA7 (dia/cm)

No se observa una tendencia adversa. El inverso de la velocidad está muy por encima del límite mínimo admisible para Material Aluvial (0,06 día/cm).

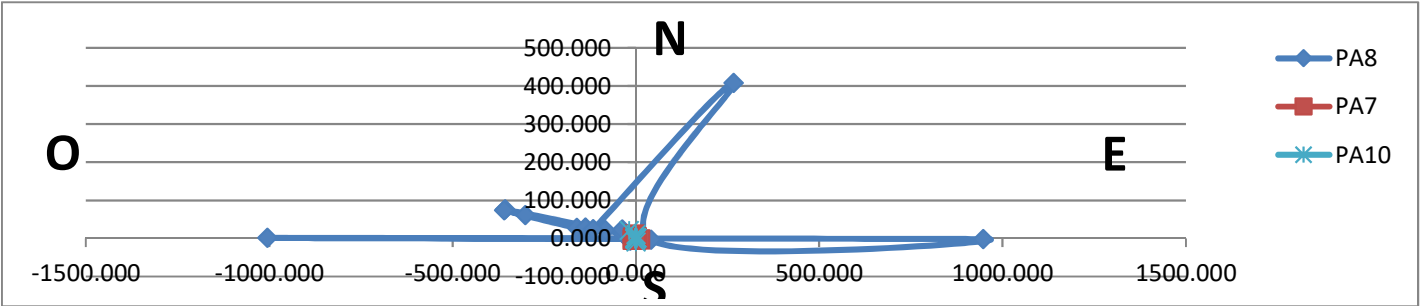
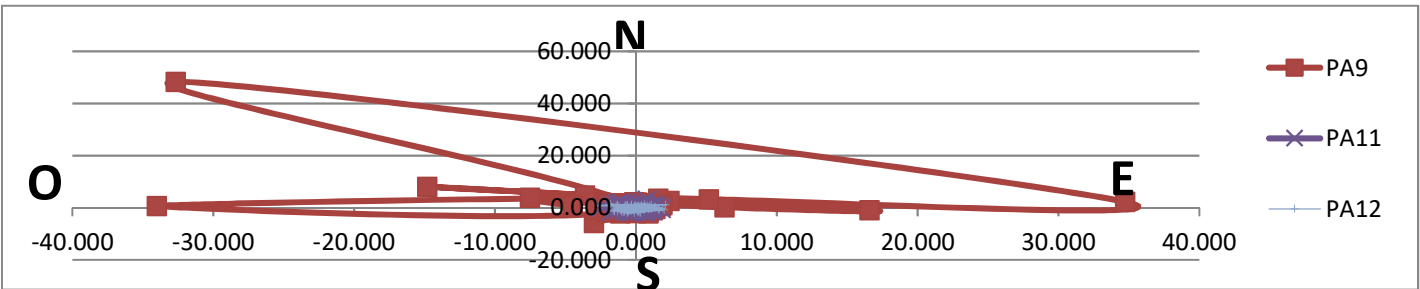
se aprecia desplazamientos superiores a los 30 cm para el prisma 9, esto debido al deslizamiento ocurrido el día 24/09/2018, para el prisma PA11 Y PA 12 Todas las trayectoria son dispersas, erráticas y alrededor del origen (0,0), esto indica que no existe una tendencia de inestabilidad lógica que pueda estar asociada a algún proceso de inestabilidad en curso.

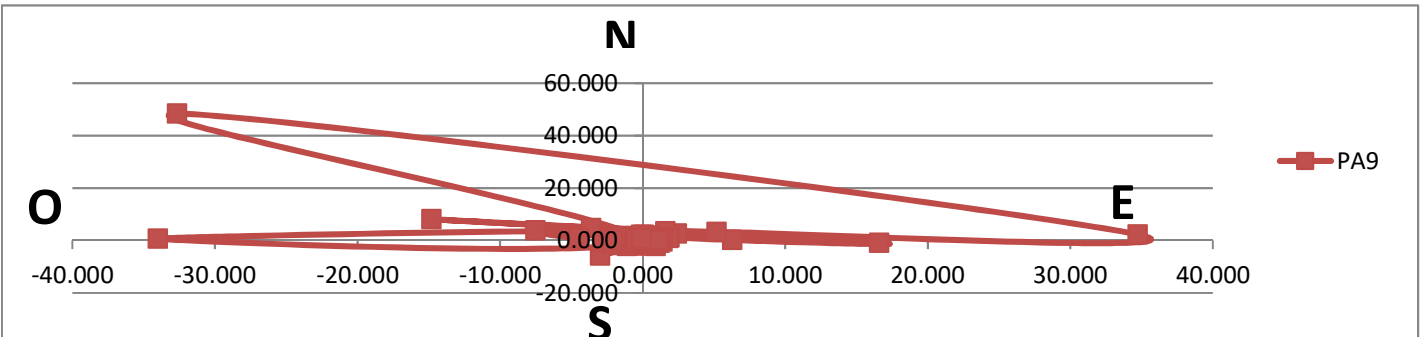
Figura B4(a): Desplazamiento horizontal Prisma 9 (cm)

Se aprecian desplazamientos superiores a los 30 cm para el prisma 9 con tendencias hacia Este-Oeste , esto debido al deslizamiento ocurrido el día 24/09/2017.

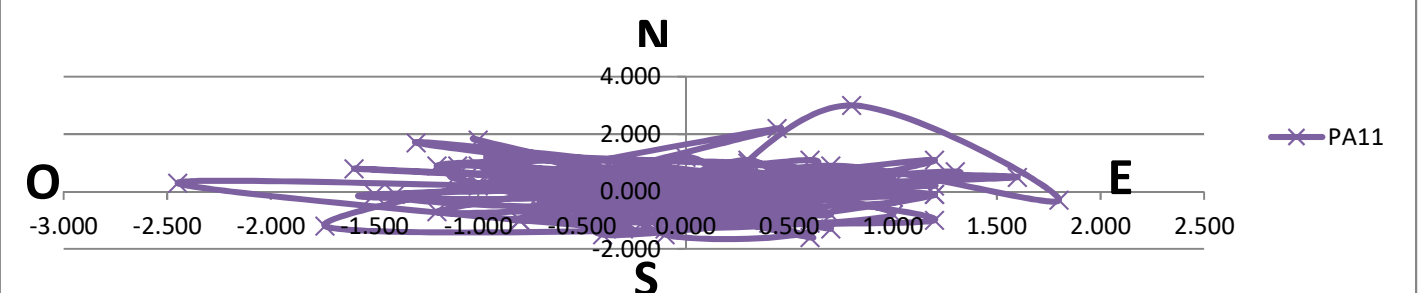
Figura B4(a): Desplazamiento horizontal Prisma 11 (cm)

Todas las trayectoria son dispersas, erráticas y alrededor del origen (0,0), esto indica que no existe una tendencia de inestabilidad lógica que pueda estar asociada a algún proceso de inestabilidad en curso, producto del error intrínseco del equipo.

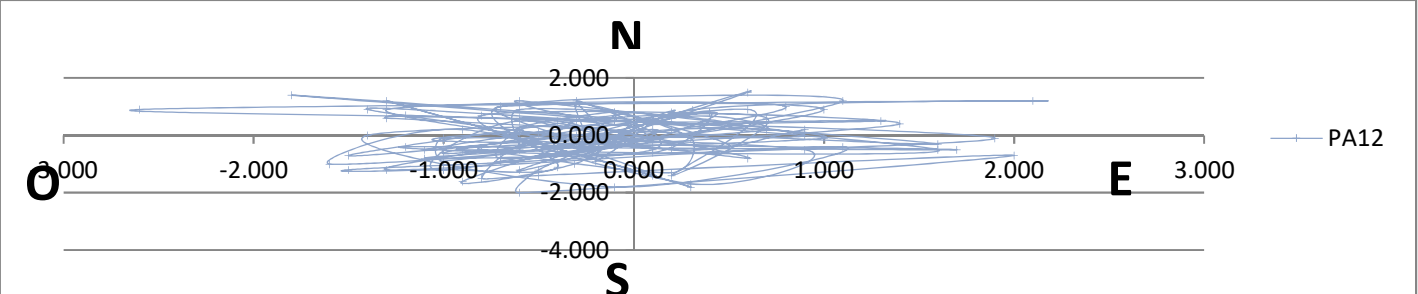
Figura B4(a): Desplazamiento horizontal Prisma 12 (cm)

Se aprecian desplazamientos muy pequeños menor los 3 cm para el prisma 12 con tendencias hacia Este-Oeste, se puede deducir que para el deslizamiento ocurrido el día 18/01/2018 su desplazamiento principal fue hacia la vertical en su totalidad.

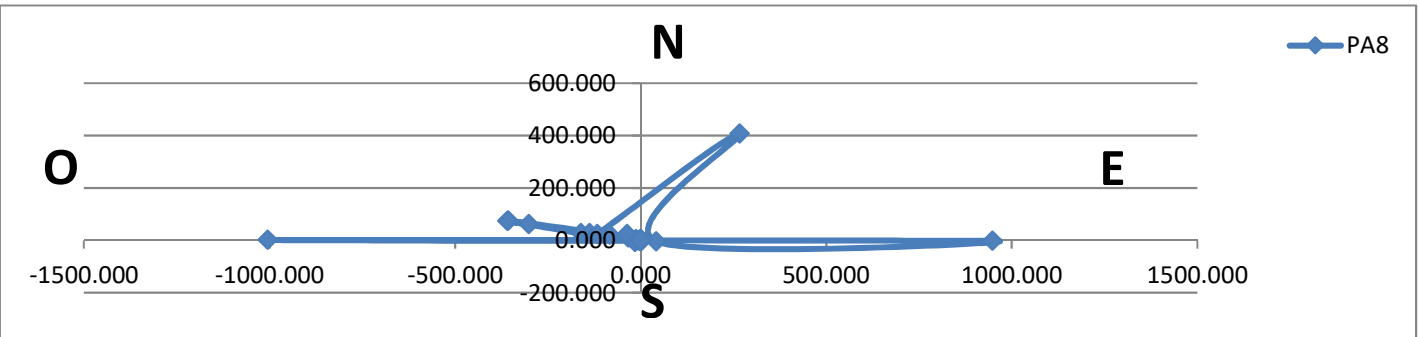
Figura B4(b): Desplazamiento horizontal Prisma 8 (cm)

Se aprecia desplazamientos superiores a los 10m en un corto periodo de tiempo para el prisma 9 con tendencias hacia Este-Oeste, esto debido al deslizamiento ocurrido el día 24/09/2018.

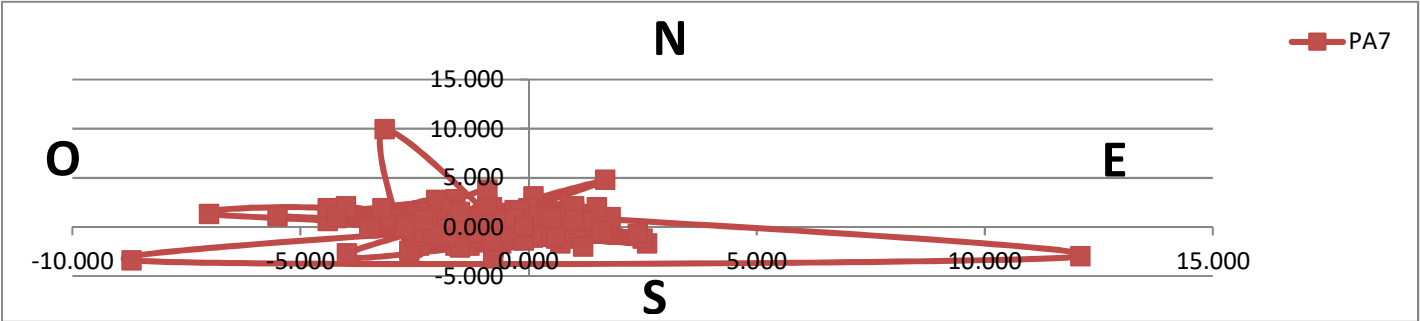
Figura B4(b): Desplazamiento horizontal Prisma 7 (cm)

Se aprecia desplazamientos igual o menor a los 10 cm en un corto periodo de tiempo para el prisma 7 con tendencias hacia Este-Oeste, esto debido al deslizamiento ocurrido el día 24/09/2018.

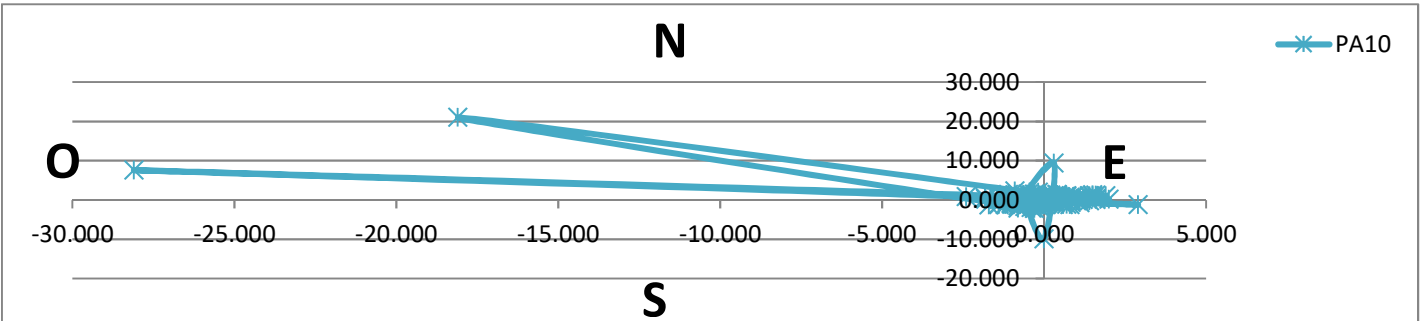
Figura B4(b): Desplazamiento horizontal Prisma 10 (cm)

Se aprecia desplazamientos superiores a los 25 cm en un corto periodo de tiempo para el prisma 10 con tendencias hacia el Oeste, esto debido al deslizamiento ocurrido el día 18/01/2018, se concluye con esto que el deslizamiento en esta zona se movió mas horizontalmente.

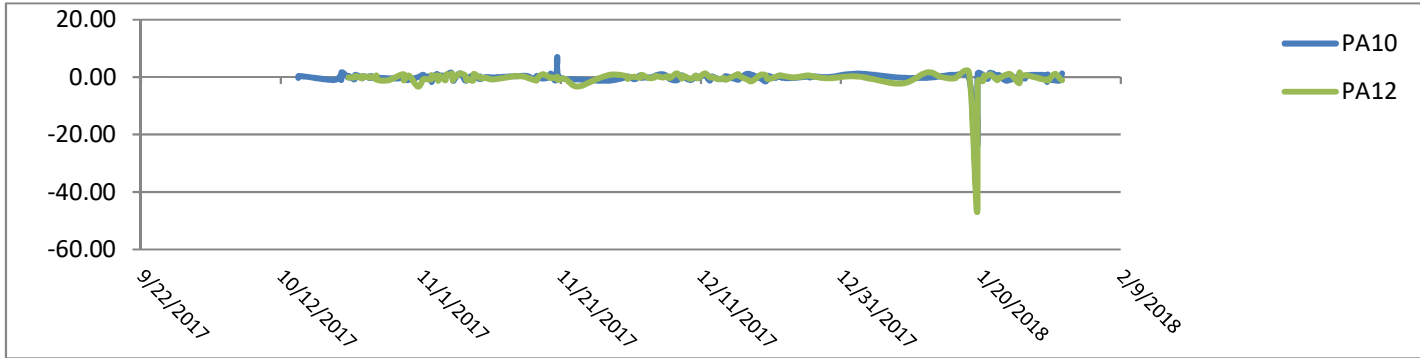
Figura B5 (a): Dirección de movimiento vertical (cm)

Comparando la dirección del moviemiemento vertical, se puede observar que para la zona del prisma 12 el movimiento fue superior a la del prisma 10, lo que se infiere que el deslizamiento ocurrido en la fecha 18/01/2018, tuvo zonas de levantamientos e hundimeintos.

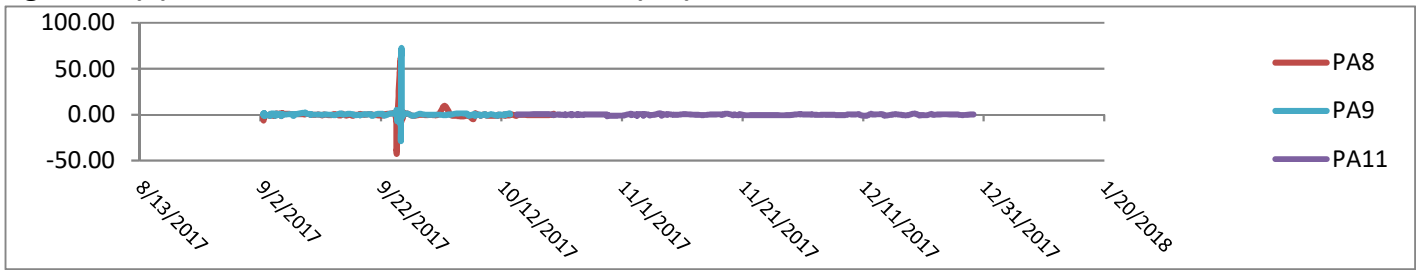
Figura B5 (b): Dirección de movimiento vertical (cm)

Comparando la dirección del movimiento vertical, se puede observar que para las zonas de los prismas 8 y 9 el movimiento fue muy similar entre ambos, lo que se infiere que el deslizamiento ocurrido en la fecha 24/09/2017, fue mayor en la componente horizontal.

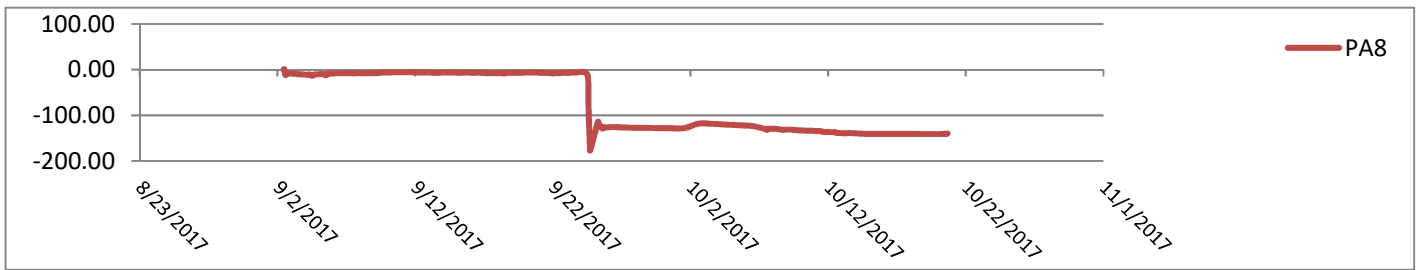
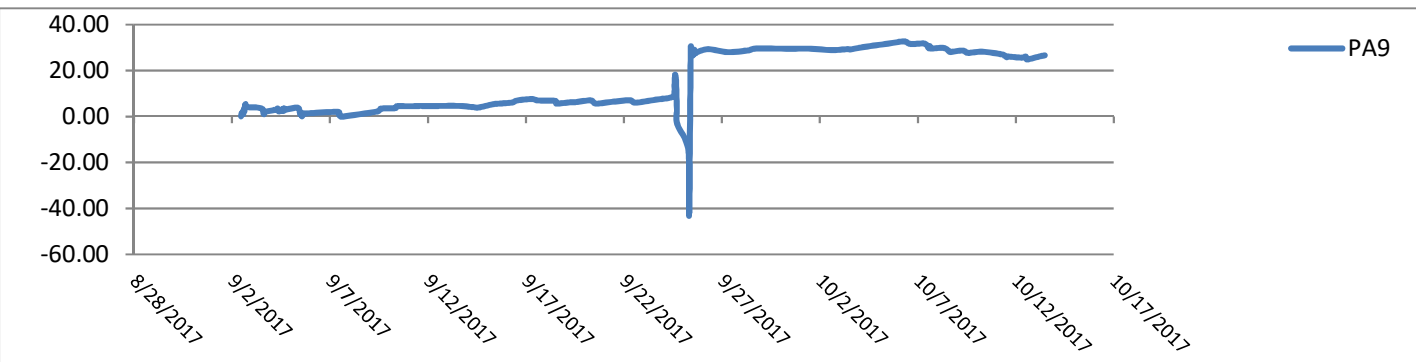
Los Prismas PA8 y PA9 evidencian el comportamiento del movimiento acumulado total vertical y deslizamiento de la escombrera en su tiempo determinado desde el 24/09/17 hasta el 25/09/17, hasta la fecha se mantiene estable.
